Fachliche Stellungnahme: Korrosionsgefährdung von Montagegestellen für PV-Anlagen

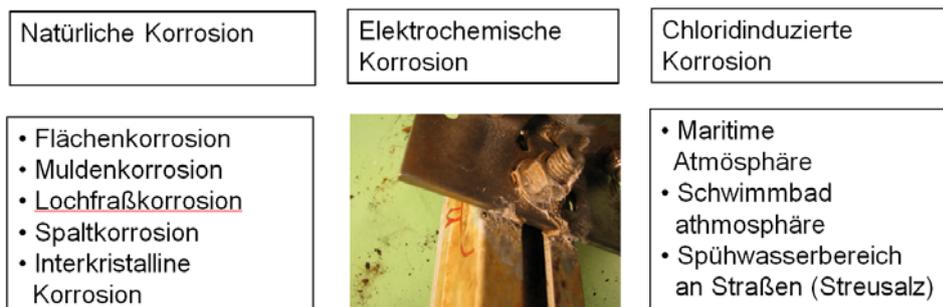
Bild 1 Korrosionsarten und Ursachen für Korrosion

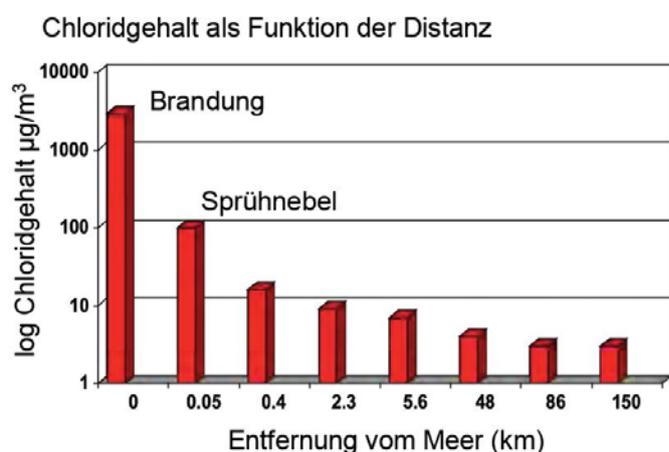
Bild 2 Chloridgehalt in der Atmosphäre in Meeresnähe

Dass auch nichtrostende Werkstoffe unter Einwirkung von Chloriden korrodieren, zeigt die Erfahrung aus der Verwendung von Edelstählen im Bereich von Hallenbädern und von Bauwerken im unmittelbaren maritimen Bereich. In diesem Kontext wird häufig die Frage gestellt, bis zu welcher Entfernung von der Küste der aggressive Einfluss der Meeresatmosphäre beachtet werden muss. Die Normen und technischen Regelwerke enthalten in dieser Fragestellung eher vage Angaben in Konjunktivformulierungen, so dass das tatsächliche Risiko für den Projektierer von Solaranlagen nicht exakt eingeschätzt werden kann. Bild 2 gibt den Chloridgehalt in der Luft in Abhängigkeit von der Küste wieder. Dabei ist eine deutliche Abnahme der Konzentration schon nach wenigen hundert Metern zu erkennen. Die logarithmische Darstellung der Ordinate (vertikale Achse) führt zu einer optischen Untertreibung der Abnahme des Chloridgehalts. Bereits nach 400 m ist der Chloridgehalt auf einen Wert bis unter einem Prozent im Vergleich zur Brandungszone abgefallen. Auch wenn örtliche Windbedingungen einen weiteren Transport der Aerosole ins Landesinnere bewirken können, kann festgehalten, dass bei einem Küstenabstand von ca. 2 km kein erhöhtes Risiko für chloridinduzierte Korrosion mehr zu beachten ist.

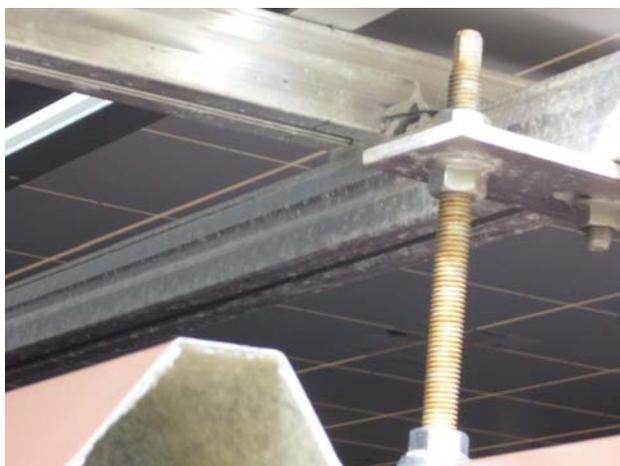
Bild 3 Korrosionserscheinungen in Küstennähe

In Bild 3 und Bild 4 sind typische optische Merkmale von Montagegestellen in unmittelbarer Küstennähe dargestellt. Auf den Aluminiumoberflächen können sich weiße Ablagerungen aus verdampftem Kondenswasser bilden. Diese sind im Regelfall nur in regengeschützten Bereichen zu beobachten, da der Regen ansonsten eine abwaschende Wirkung hat. Diese weißen Ablagerungen sind rein optische Einflüsse ohne signifikante Erhöhung des Korrosionsrisikos. In Bild 3 sind zudem Korrosionsspuren am Gewinde einer Stockschraube zu erkennen. Auch bei richtiger Werkstoffwahl können derartige Effekte auftreten, wenn das Gewinde mit herkömmlichen Stahlwerkzeugen geschnitten wurde. Es handelt sich dabei um einen endlichen Prozess.

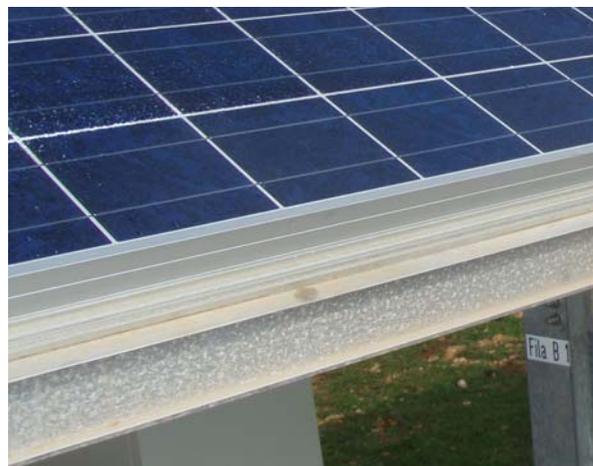
Bild 4 Ablagerungen an regengeschützten Oberflächen

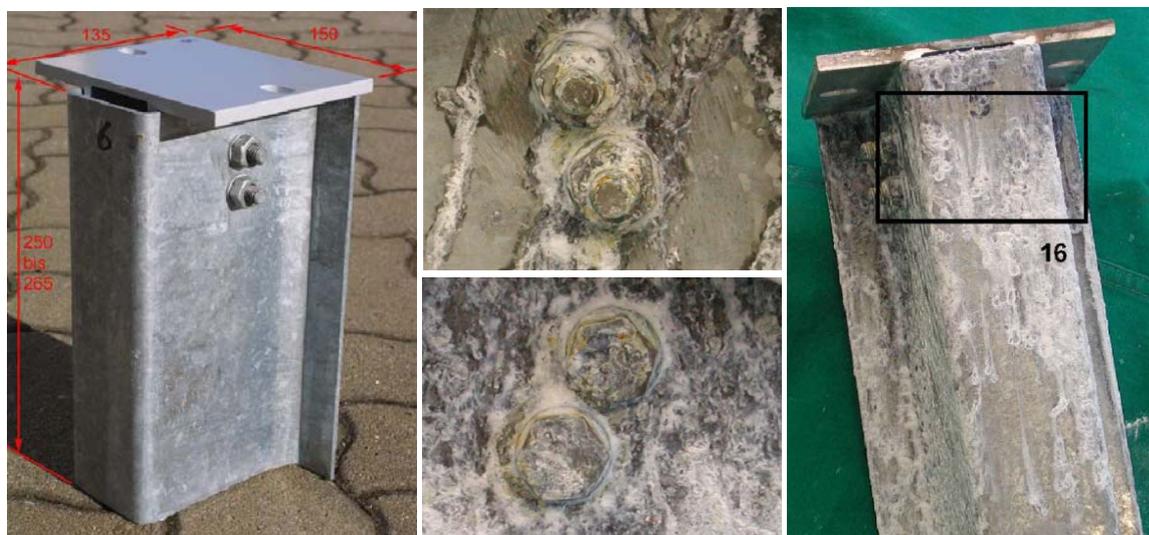
Versuchskörper

Detail Schrauben

Zustand Zinkfundament

Bild 6 Werkstoffwahl bei Edelstählen in Abhängigkeit vom Korrosionsrisiko

Der Nachweis der Beständigkeit gegen elektrochemische Korrosion bei Werkstoffpaarungen mit unterschiedlichen Metallen ist auf rechnerischem Weg nur sehr eingeschränkt möglich. Üblicherweise wird die Bewertung auf experimentellem Wege vorgenommen. Da Korrosion ein langwieriger Prozess ist, erfolgt die Untersuchung mit Salzsprühnebeltests in Anlehnung an DIN EN ISO 9227 in Verbindung mit DIN EN ISO 12994-6. Durch die extrem salzhaltige Atmosphäre werden Korrosionsprozesse ganz erheblich beschleunigt. Einwirkungszeiträume von über 1000 Stunden gestatten eine Übertragung der Ergebnisse auf die Lebensdauer von Solaranlagen unter normalen atmosphärischen Bedingungen. Gleichzeitig kann auch das Risiko unter meeresnahen Bedingungen getestet werden. Bild 6 zeigt einen Versuchskörper mit einer Werkstoffpaarung aus verzinktem Stahl, Aluminium und Edelstahlschrauben vor und nach der Versuchsfolge. Im vorliegenden Fall waren keine Korrosionsschäden zu verzeichnen.

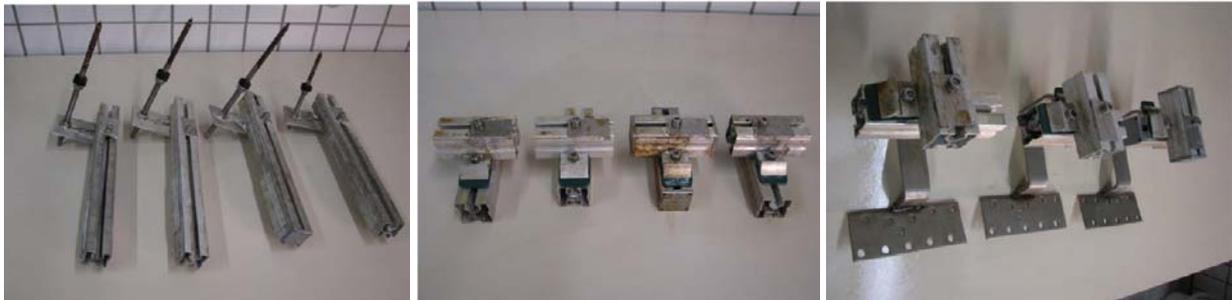
Bild 7 Versuchskörper verschiedener Befestigungsdetails nach erfolgreicher Salzsprühnebelprüfung

Salzsprühnebeltests werden von fachspezifischen Instituten wie der Schweißtechnischen Lehr- und Versuchsanstalt SLV oder den Fachabteilungen der Landesgewerbeanstalt LGA durchgeführt und ausgewertet. Die Berichterstattung enthält gleichzeitig eine gutachterliche Bewertung des Korrosionsrisikos. Bild 7 zeigt eine Serie von Versuchskörpern nach Abschluss der Salzsprühnebeltests mit positivem Befund. An den Oberflächen der Versuchskörper sind Salzablagerungen und Sprühfahnen zu erkennen. Bei diesen Beispielen zeigte sich kein signifikanter Korrosionsangriff, der die Vermutung einer Gefährdung der Standsicherheit über die geplante Standzeit gestattet.

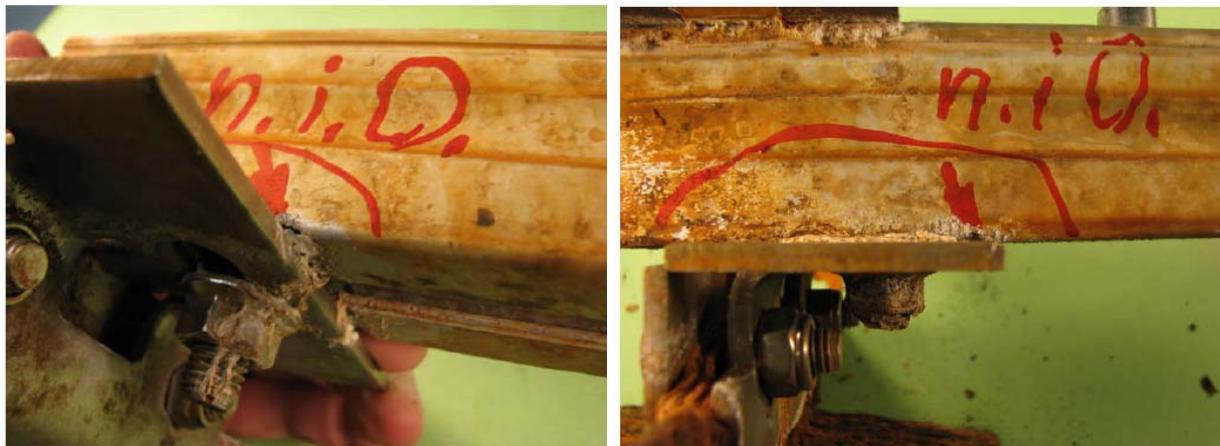
Bild 8 Versuchskörper einer Befestigungsklemme mit negativem Befund

In Bild 8 ist ein Prüfkörper bestehend aus einer Edelstahl- Blechfalzklemme auf einem Falzdach mit Aluminiumprofil dargestellt, bei dem der Salzsprühnebeltest einen negativen Befund aufwies. Bedingt durch Elektronegativitätsdifferenzen wurde das Aluminiumprofil durch Korrosion in den Kontaktstellen so stark belastet, dass das Grundmaterial punktuell aufgezehrt wurde. Entsprechende Anschlüsse sollten demnach nicht ohne Trennschicht ausgeführt werden. Als Beispiel für problematische Konstellationen können Stehfalzdächer aus Kupferblechen oder Zink-Titanbleche angeführt werden. In letzterem Fall wird im Regelfall die Dachhaut durch Korrosion lokal aufgezehrt.
